Lösungsvorschlag für das „Herausfallproblem“ aufgrund nicht geschlossener Beingurte bei Impress und ähnlichen Gurtzeugen.

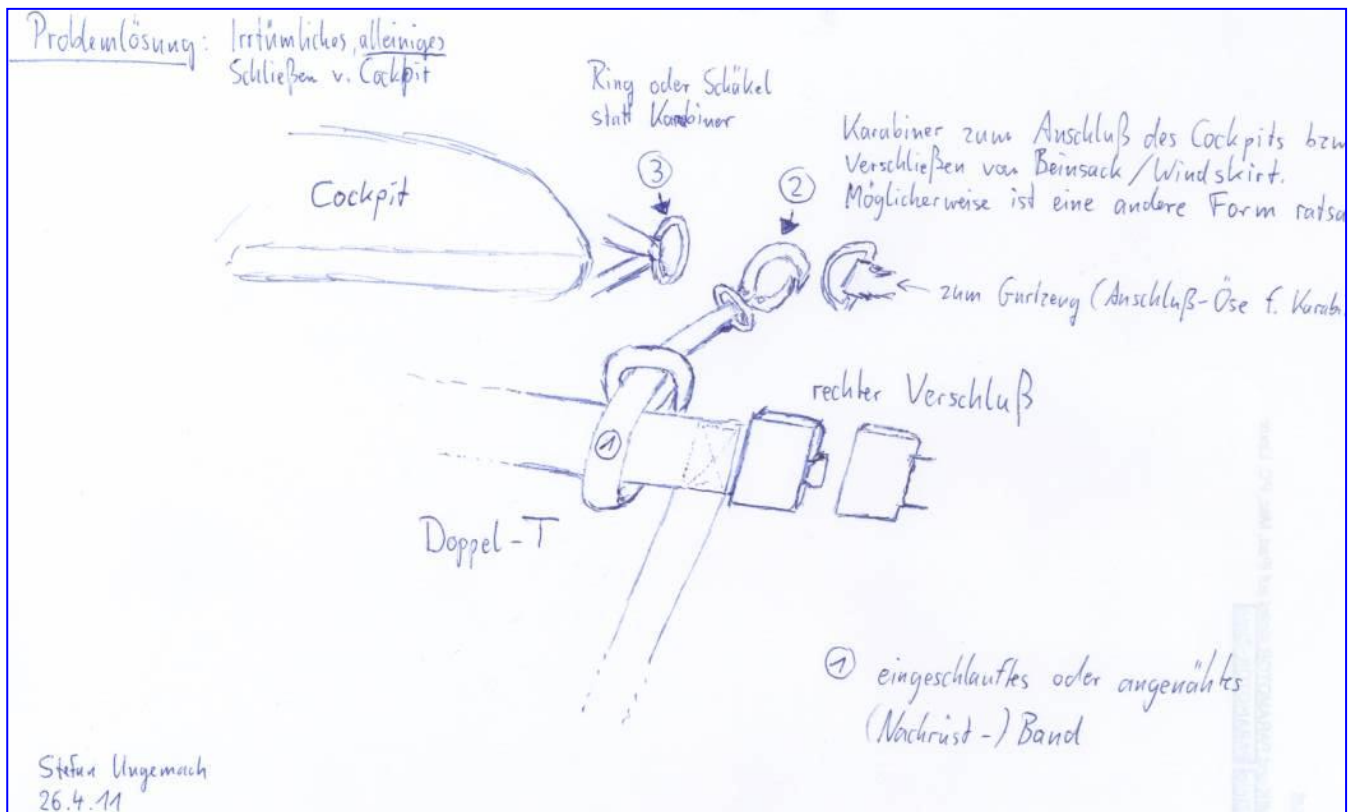
Skizze zum Lösungsvorschlag:

Durch fehlerhafte Startchecks schließen Piloten zuerst das Cockpit und vergessen den Doppel-T-Verschluss der Beingurte. Das stramm geschlossene Cockpit suggeriert ein geschlossenes Gurtzeug. Auch Dritte können die offen ins GZ hängenden Beingurte nicht bemerken und den Piloten ggf. warnen, weil diese (schwarz vor schwarz) praktisch nicht sichtbar sind. Diese konzeptuelle Schwäche hat bereits mehrere Menschenleben gefordert.

Das ursächliche Problem ist das Fehlen einer direkten Koppelung zwischen Cockpit- und Beingurtverschluss. Würde man das Cockpit nicht verschließen können, ohne dass auch die Beingurte geschlossen sind, so käme es bereits nicht mehr zu dem die Fehlerkette auslösenden Irrtum. Ein vollmechanischer Rausfallschutz wie z.B. geschlossene Beingurte erscheint daher nicht mal unbedingt notwendig zu sein.

Es sollte genügen, das Verschlussglied (Karabiner) fest mit dem Mittelteil des Doppel-T-Verschlusses zu koppeln, **statt es am Cockpit zu befestigen**. Diese Verbindung muss so kurz ausfallen, dass sie gerade noch so bis zum Verschlussglied reicht (ca. 20 cm); im Sinne dieses kurzen Weges mag es darüberhinaus sinnvoll sein, sie unsymmetrisch in die Nähe der rechten Schnalle zu legen (siehe Skizze auf Seite 2).

Ergebnis: Der Pilot kann sein Cockpit erst schließen, wenn er das Doppel-T-Stück (a) in die Hand genommen und (b) sehr hoch (in eine Position, in der er den Doppel-T-Verschluss zumachen kann) gehoben hat. Vergessen kann er den Beingurt so schon mal nicht mehr; außerdem wird das Schließen des Cockpits durch das Gewicht der Doppel-T-Gurte erschwert, solange diese noch nicht ihrerseits geschlossen sind.

Wegen des sehr geringen Aufwands eignet sich diese Lösung auch für eine Nachrüstung, ggf. sogar im Rahmen einer Reaktion auf die entsprechende Sicherheitsmitteilung des DHV. Hierbei fällt nur das komplett geschlossene Textilband, ein Metallring (3 in der Skizze; könnte sogar ein Schlüsselring sein) sowie ggf. ein neuer Karabiner (falls sich der alte nicht zerstörungslos entfernen lässt) an; genäht werden muss gar nichts.
